Skønserklæring

Syn og skøn - MT Højgaard a/s - Jord & Boligejendom ApS - Aktieselskabet af 1. oktober 2010 (Grønbech Construction) - Arkitema - A/S Grønvold & Schou A/S - Rockpanel (Rockwool A/S)

Voldgiftsnævnet for bygge- og anlægsvirksomhed, J.nr. A-7691

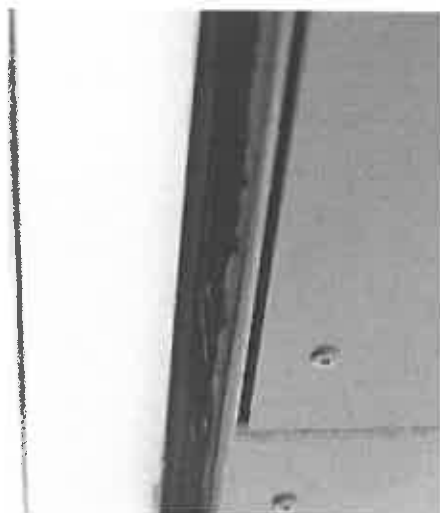
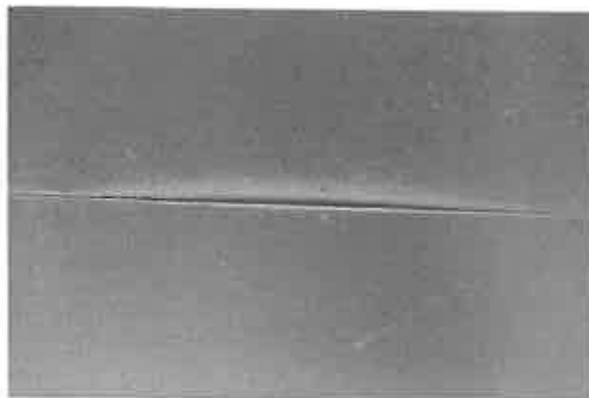
Foto 5 og 6. Uregelmæssige fuger og lokal skade på pladekant af facadeplade af Rockpanel

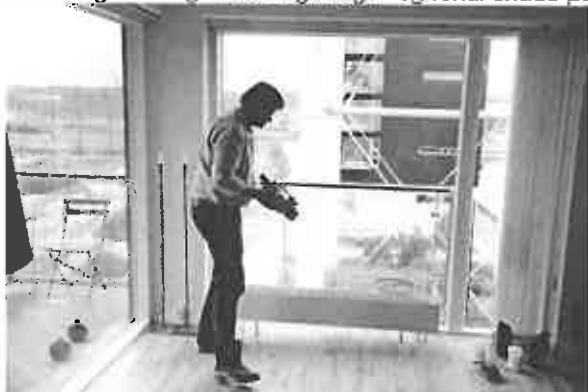
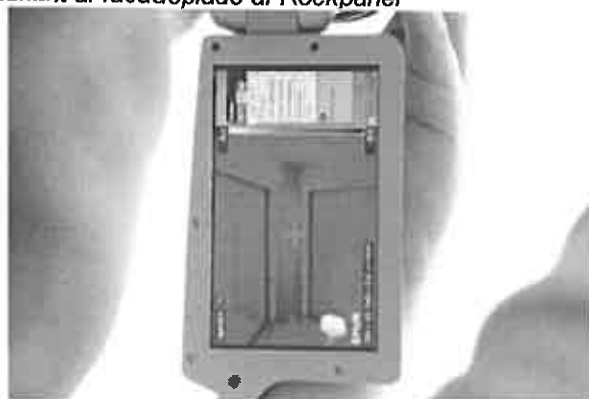
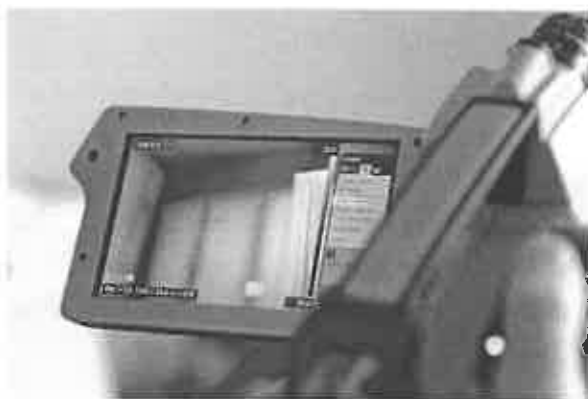
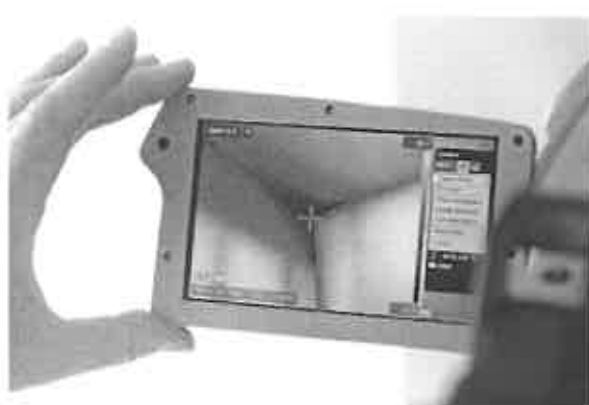
Foto 7-10. Eksempler på optagelser af termografibilleder ved undersøgelse for kuldebroer og utætheder – jf. tidligere fremsendt rapport fra Isolink.

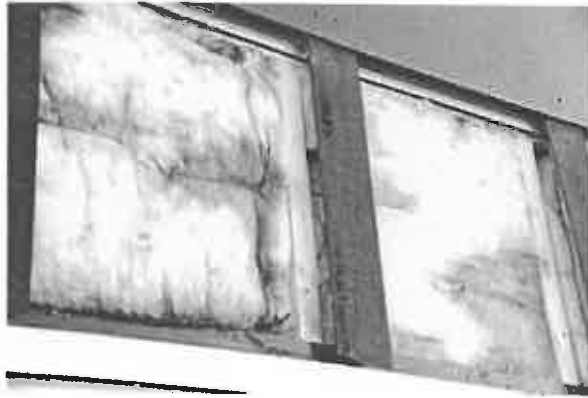
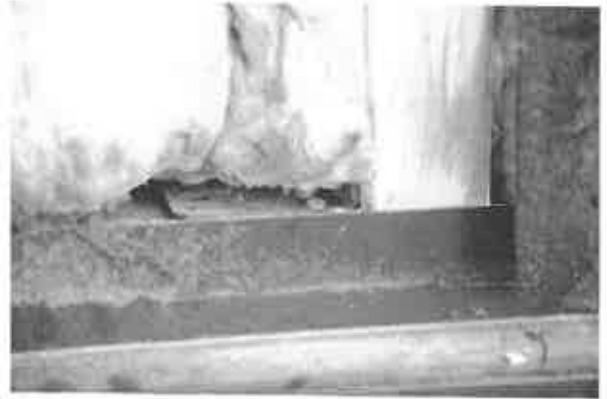
Foto 11 og 12. Eksempler på fuger mellem isolering og skelet. Bemærk mørkfarvningen af isoleringen som indikerer at der har været indtrængning af luft.

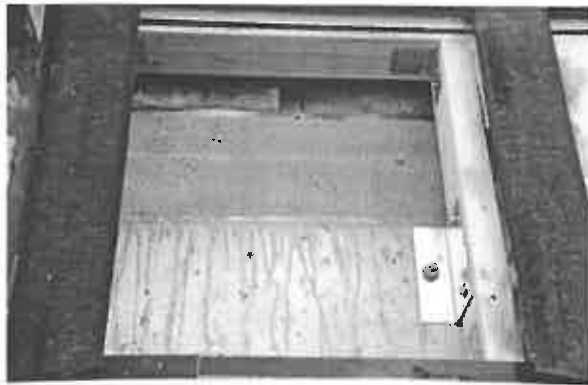
Foto 13. Træskelet er anbragt uden på betondæk mv., og der er en spalte mellem træskelet og underlag.

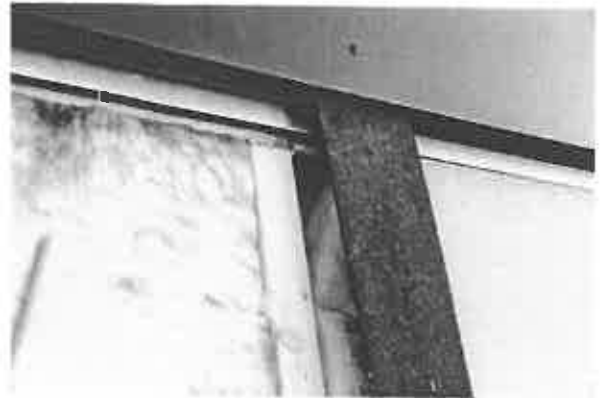
Foto 14. Dårlig udfyldning med isolering.

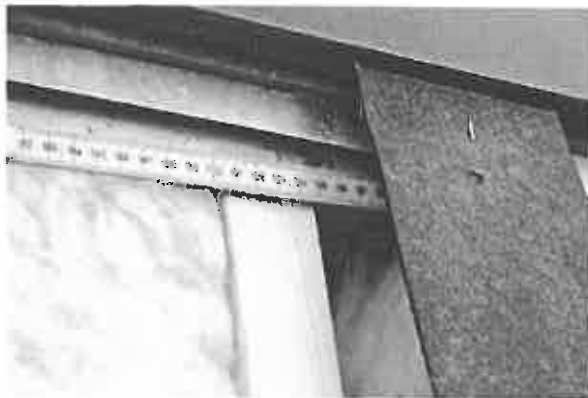
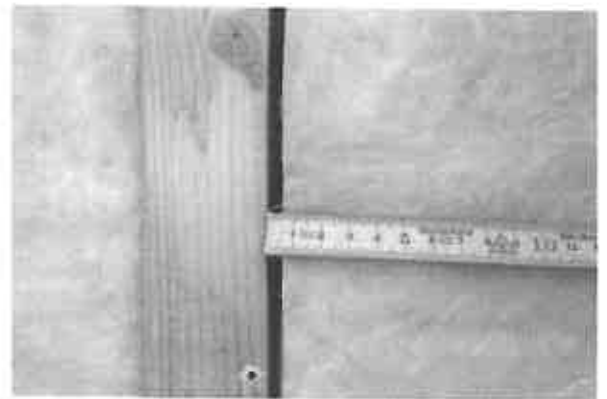
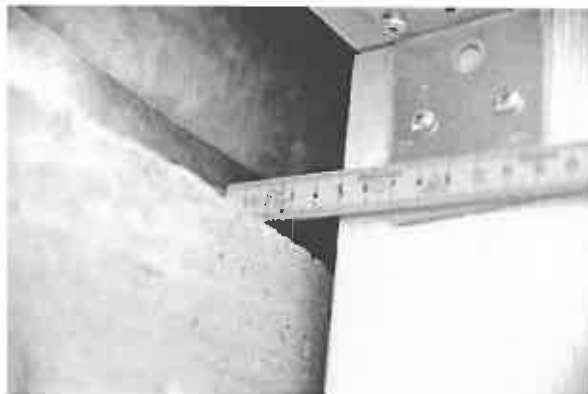
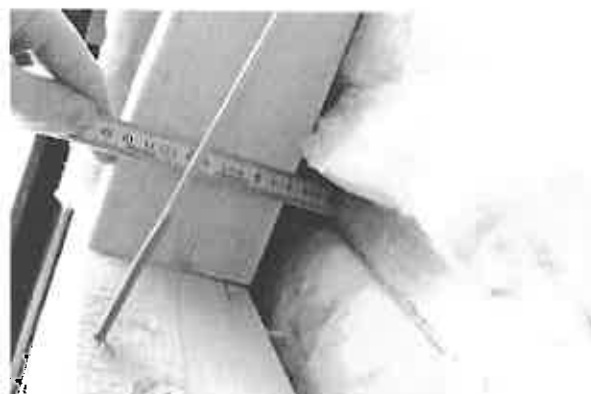
Foto 15 – 18. Eksempler på dårlig udfyldning med isolering og spalter mellem isoleringslag. Isoleringen har her – jf. foto nederst th. – været fastholdt af lange skruer på ydersiden af isoleringen.

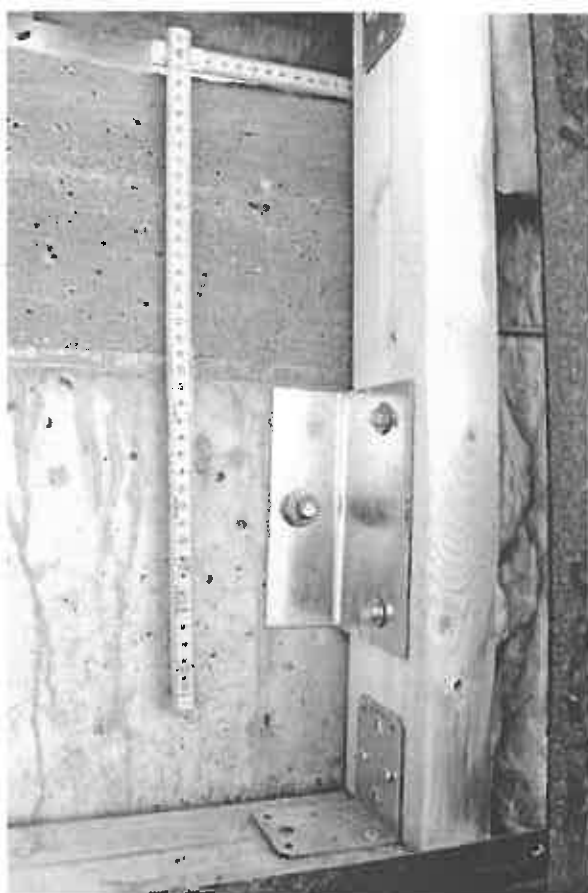
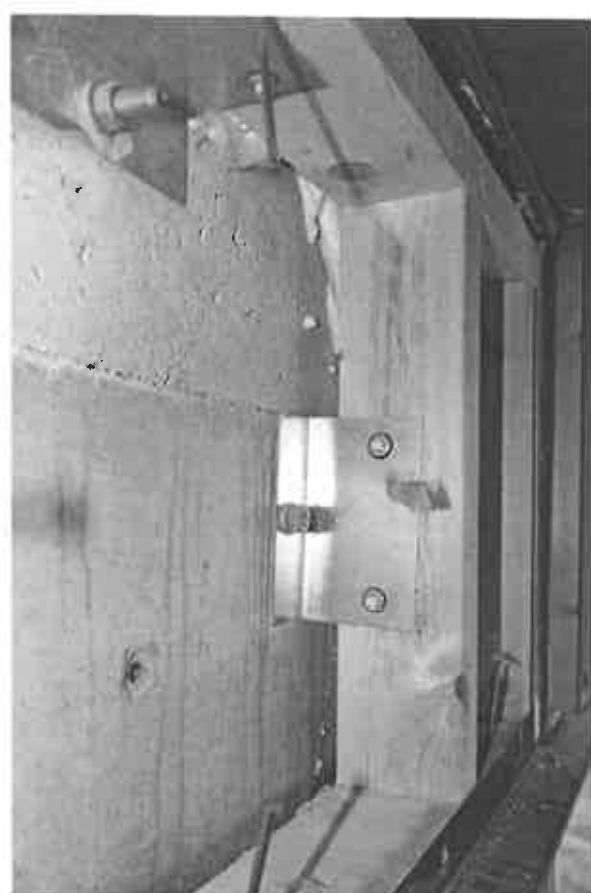
Foto 19 og 20. Spalte mellem beton og træskelet.

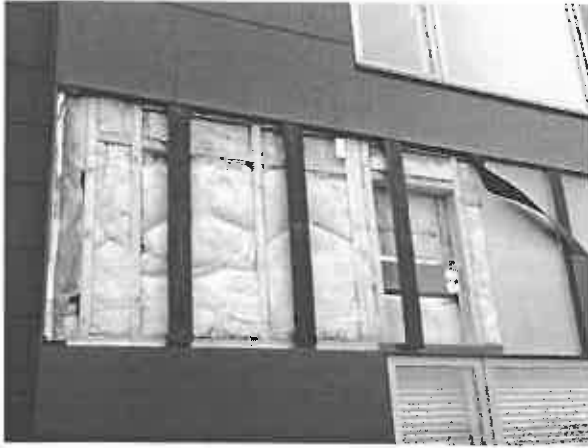
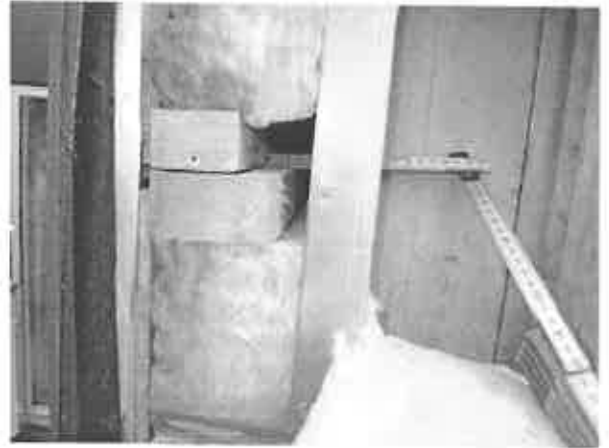
Foto 21 og 22. Abning ved hjørne hvor der kunne konstateres dybe gennemgående kanaler mellem isoleringslagene.

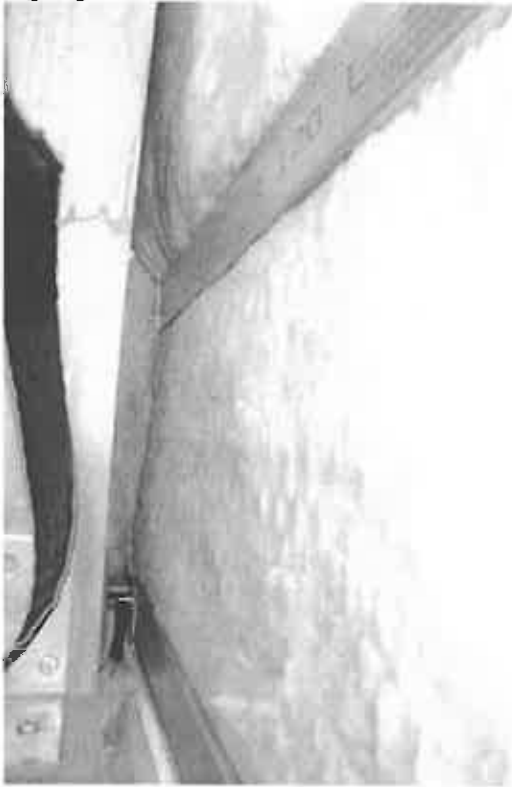
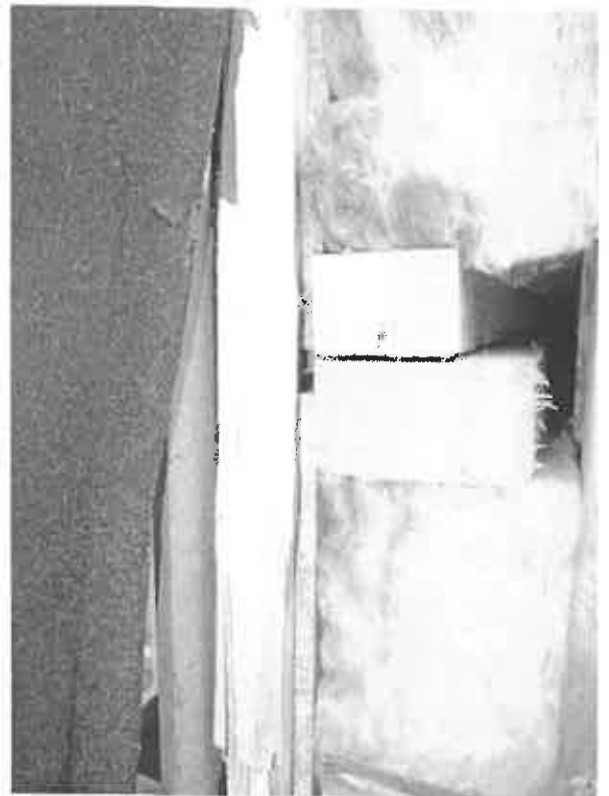
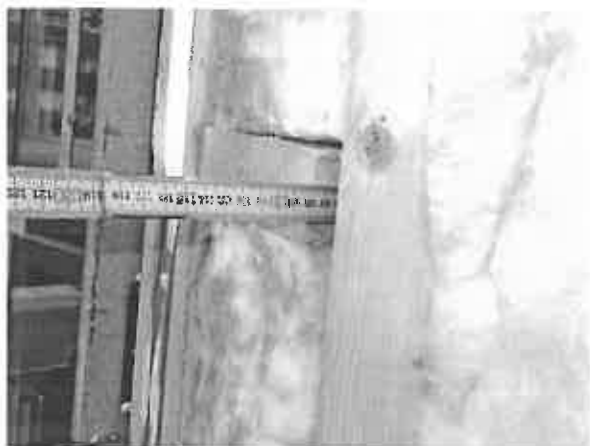
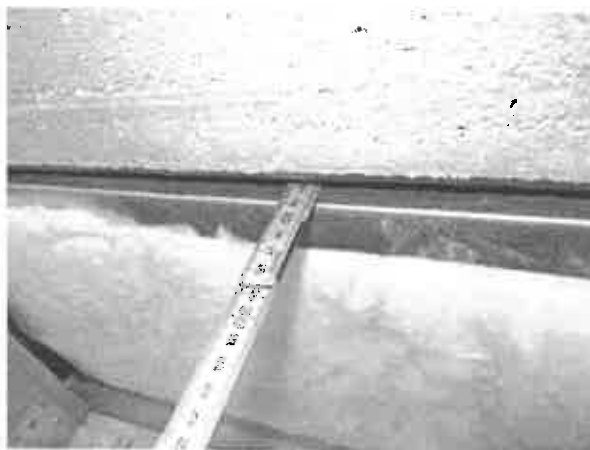
Fotos 23 – 26. Flere eksempler på spalter og kanaler mellem isoleringslag

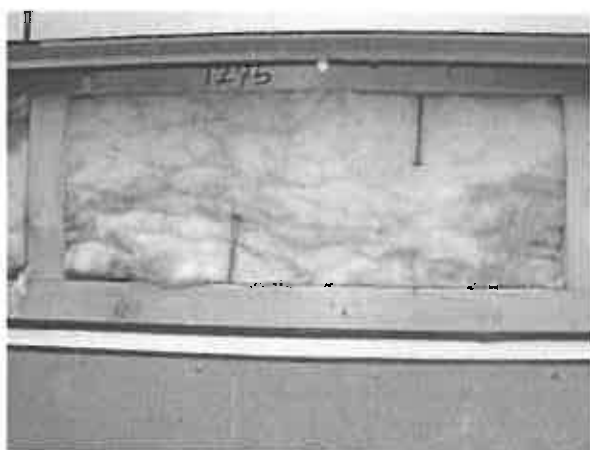
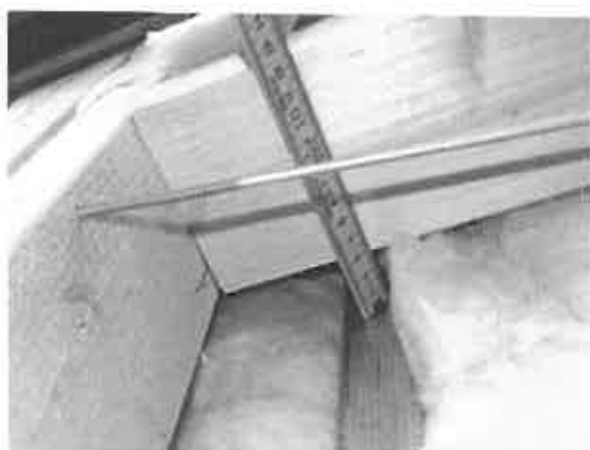
Fotos 27 og 28. Fastholdelse af isolering med lange søm eller skruer på ydersiden af isoleringen.

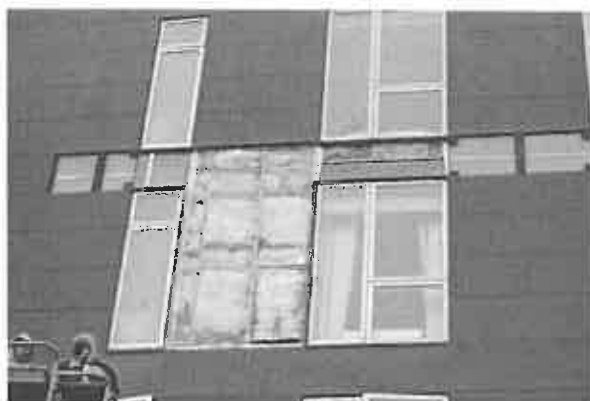
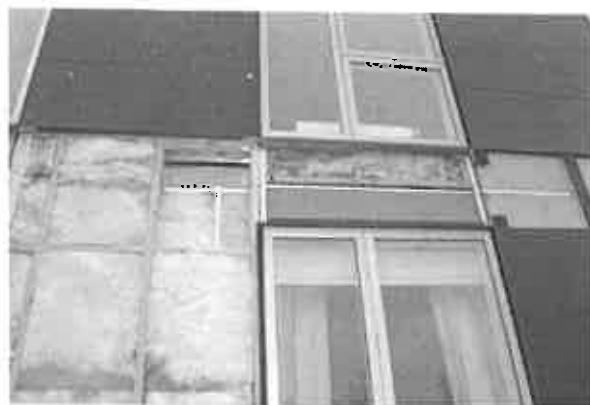
Fotos 29 og 30. Abning af facade. Der ses mørkfarvning af isolering som en indikation af, at der er trukket kold luft ind bag vindafdækningen.

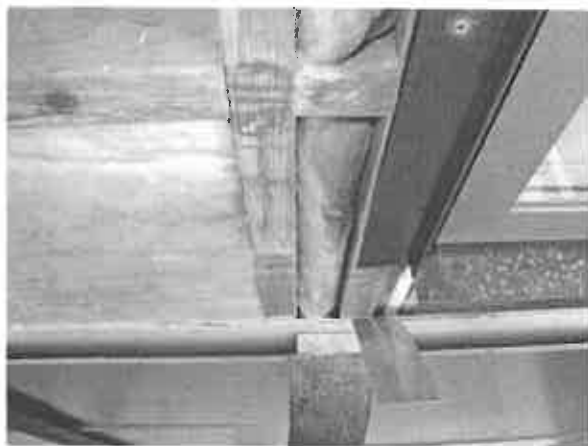
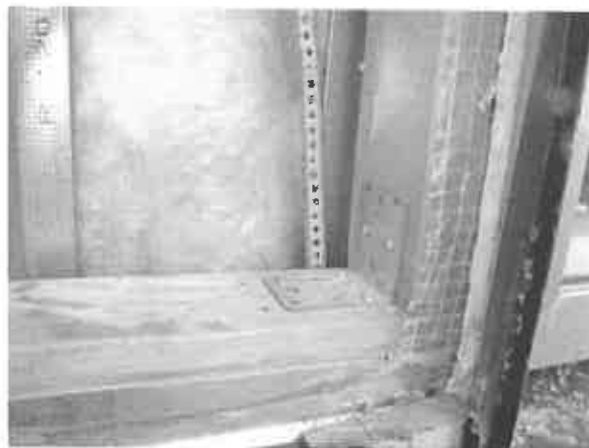
Foto 31 og 32. Ufuldstændigt isoleringsarbejde

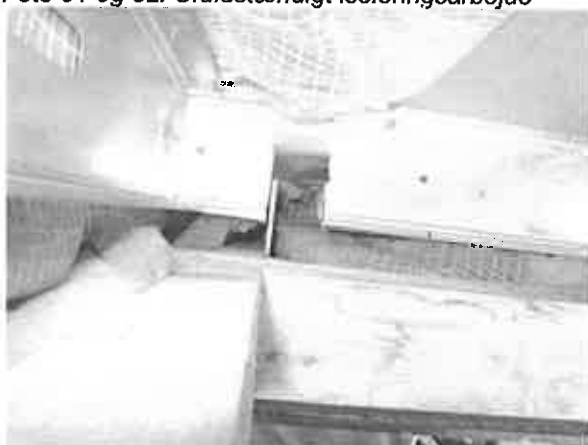
Foto 33. Åbning ved badekabiner

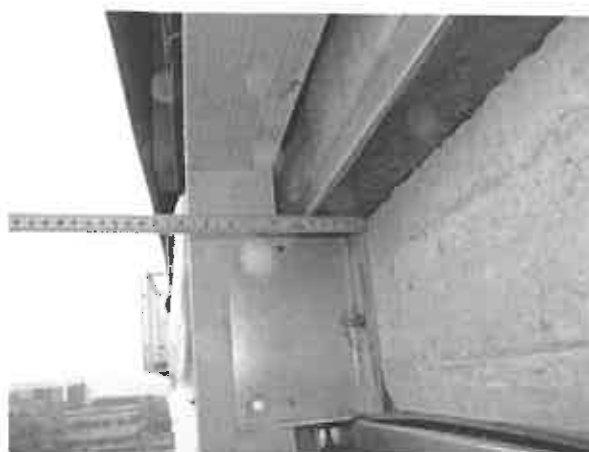
Foto 34. Måling af afstand til dækforkant – ingen isolering bag træskelet.

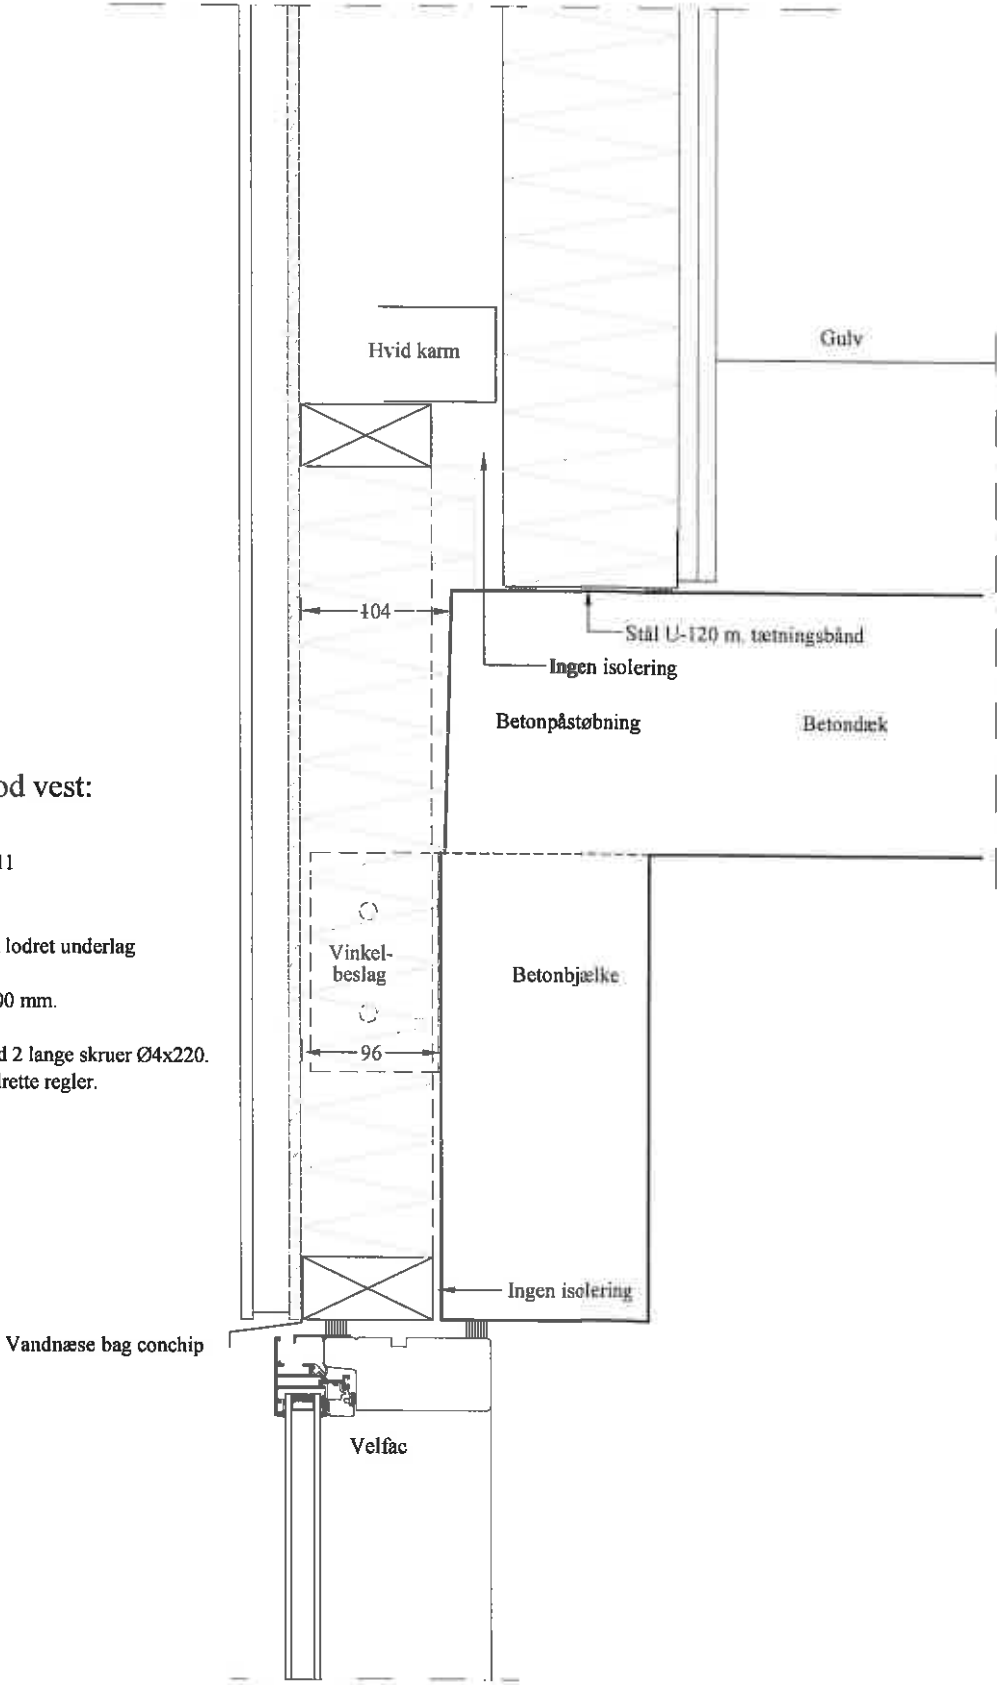
A-7691 * Universitetshaven	Erklæringsbilag 2-1
	Lodret snit 1:5 Nr. 22, 5. th	jwj 31.12.2012

- 8 mm Rockpanel
- asfaltpap på ca. 25 mm lodret underlag
- 8 mm conchchip
- Regler 45x90 pr. ca. 600 mm.
- Glasuld 120-125 mm:
- I to felter fastholdt med 2 lange skruer Ø4x220.
- Ingen isolering bag lodrette regler.

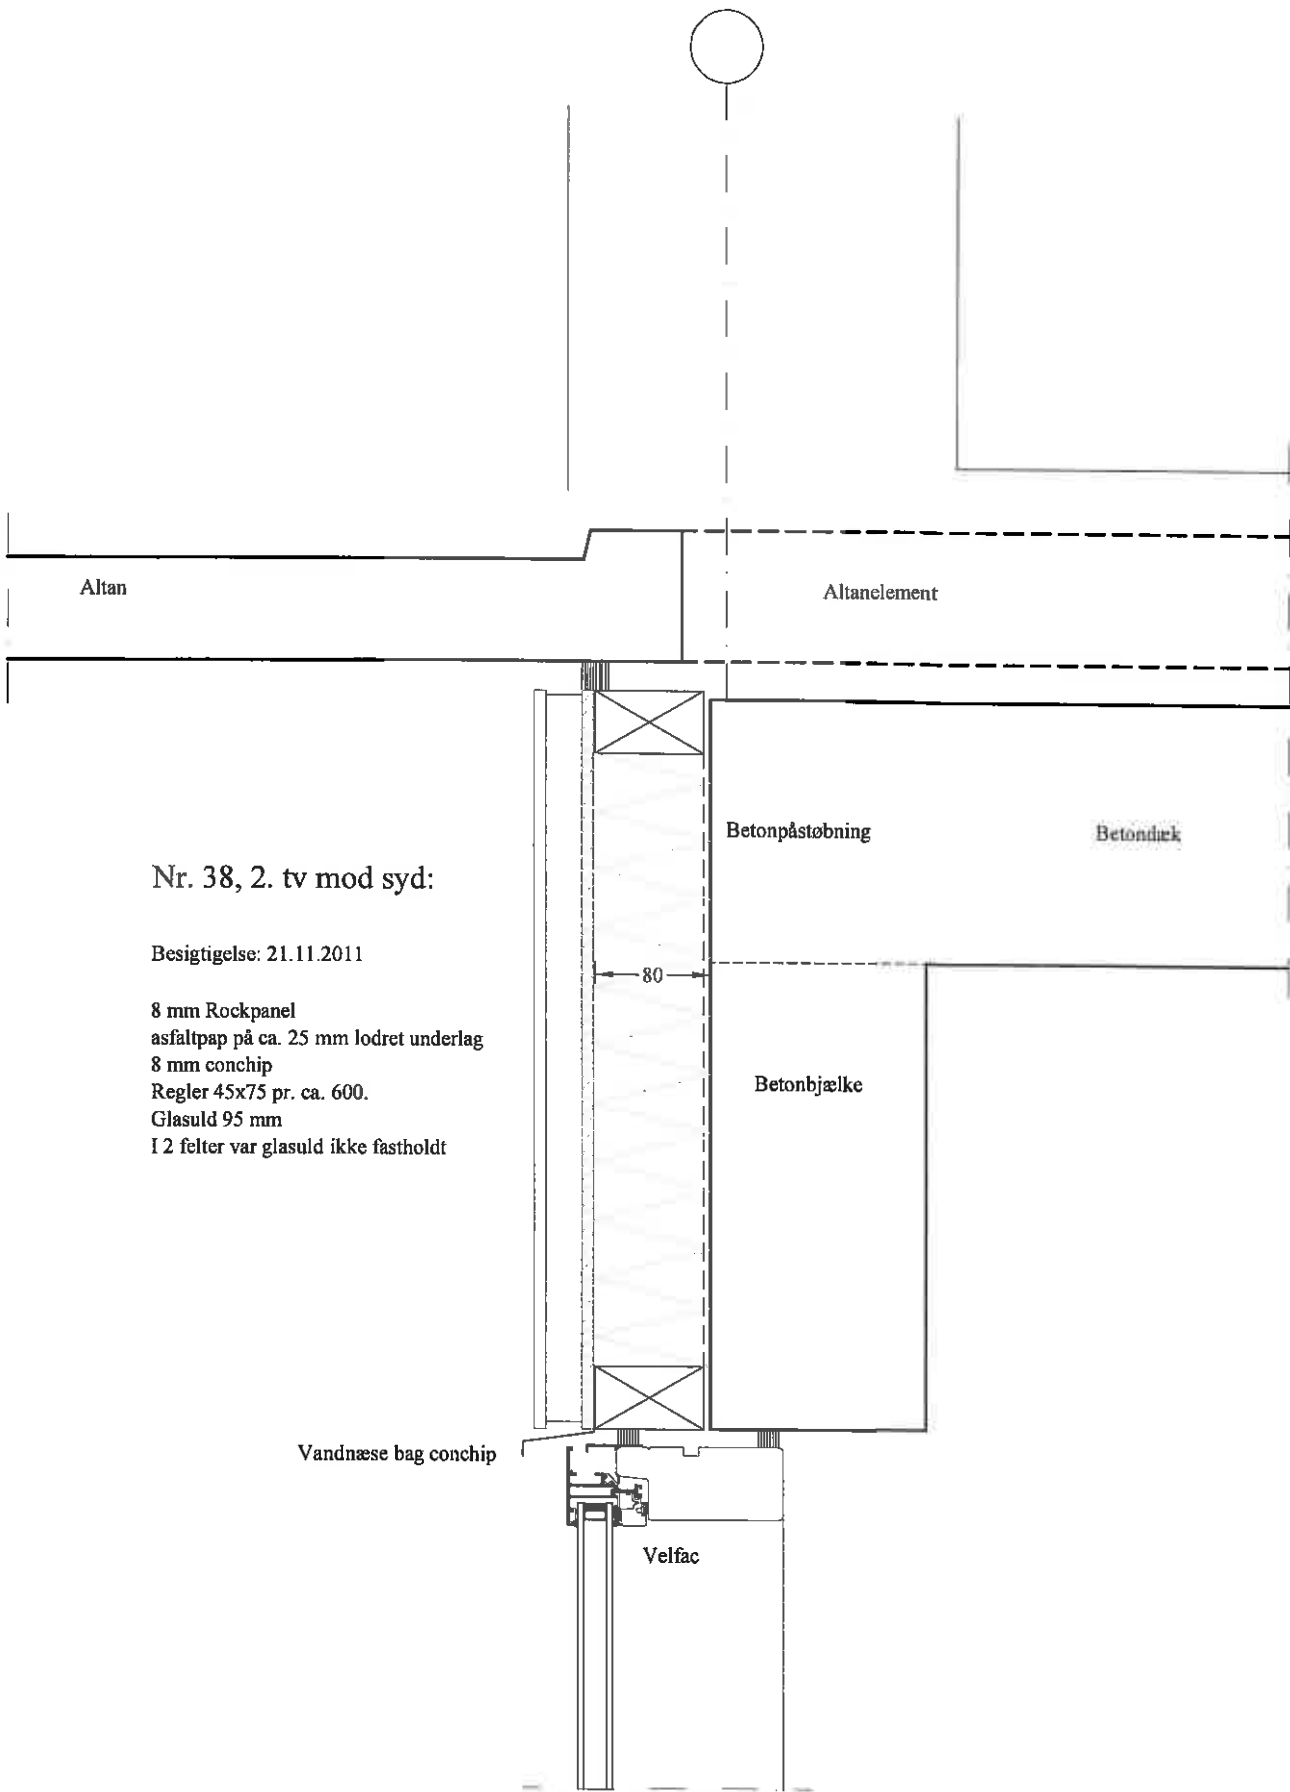
A-7691 * Universitetshaven	Erklæringsbilag 2-2
	Lodret snit 1:5 Nr. 38, 2. tv	jwj 31.12.2012

- 8 mm Rockpanel
- asfaltpap på ca. 25 mm lodret underlag
- 8 mm conchip
- Regler 45x75 pr. ca. 600.
- Glasuld 95 mm
- I 2 felter var glasuld ikke fastholdt
