Skønserklæring

Syn og skøn - MT Højgaard a/s - Jord & Boligejendom ApS - Aktieselskabet af 1. oktober 2010 (Grønbech Construction) - Arkitema - A/S Grønvold & Schou A/S - Rockpanel (Rockwool A/S)

Voldgiftsnævnet for bygge- og anlægsvirksomhed, J.nr. A-7691

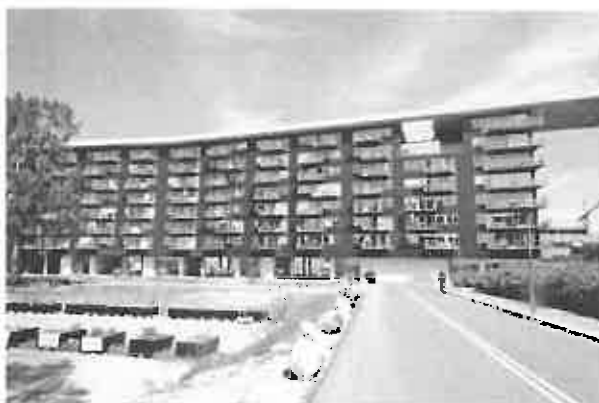
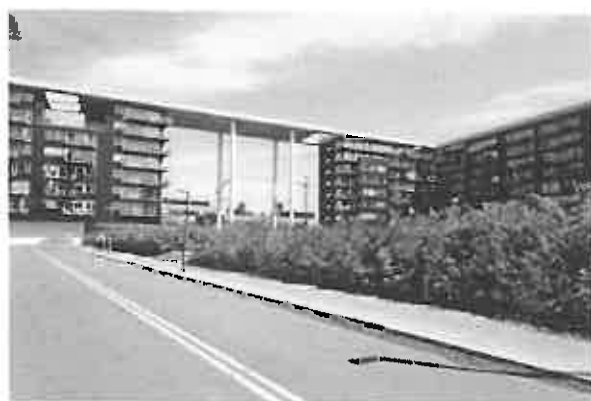
Foto 1 og 2. Den omhandlede bebyggelse

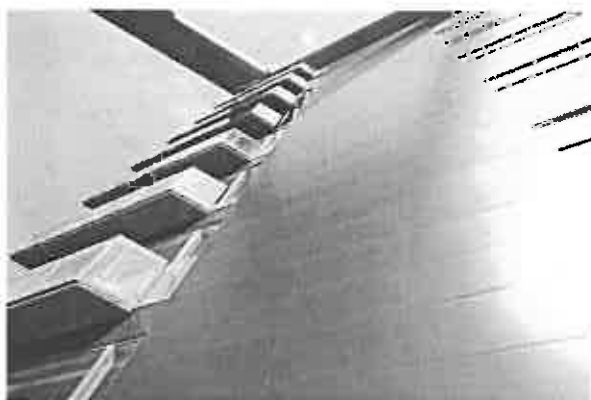
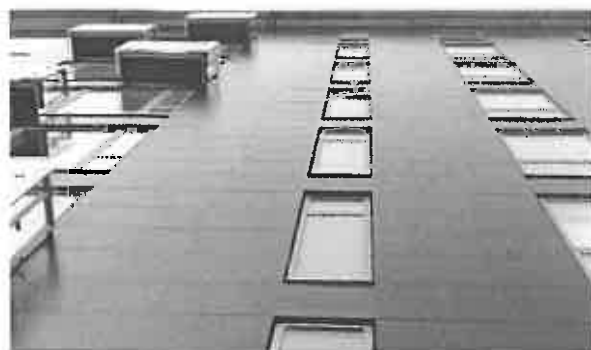
Foto 3 og 4. Overfladen på bebyggelsen set i strejflys.

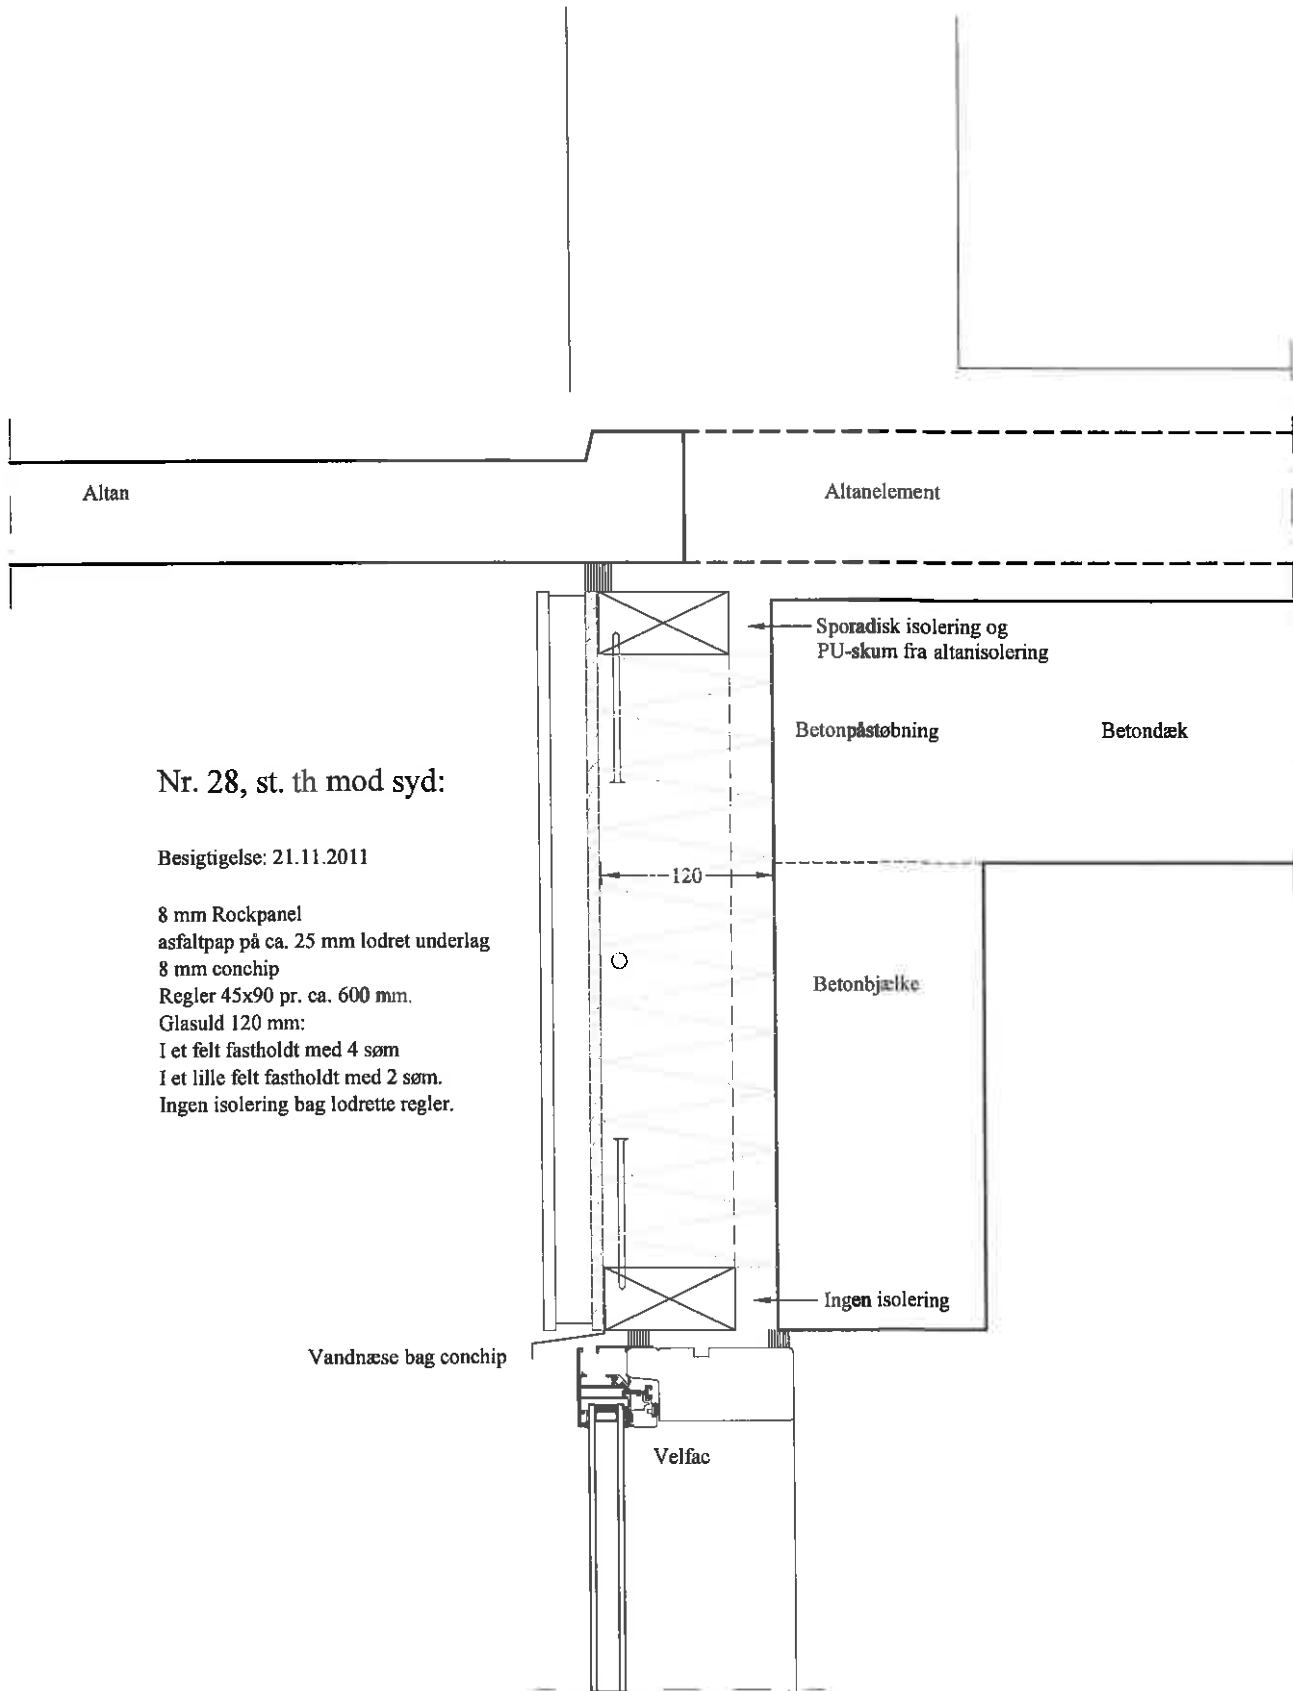
A-7691 * Universitetshaven	Erklæringsbilag 2-4
	Lodret snit 1:5 Nr. 28, st. th	jwj 31.12.2012

Nr. 28, st. th mod syd:

Besigtigelse: 21.11.2011

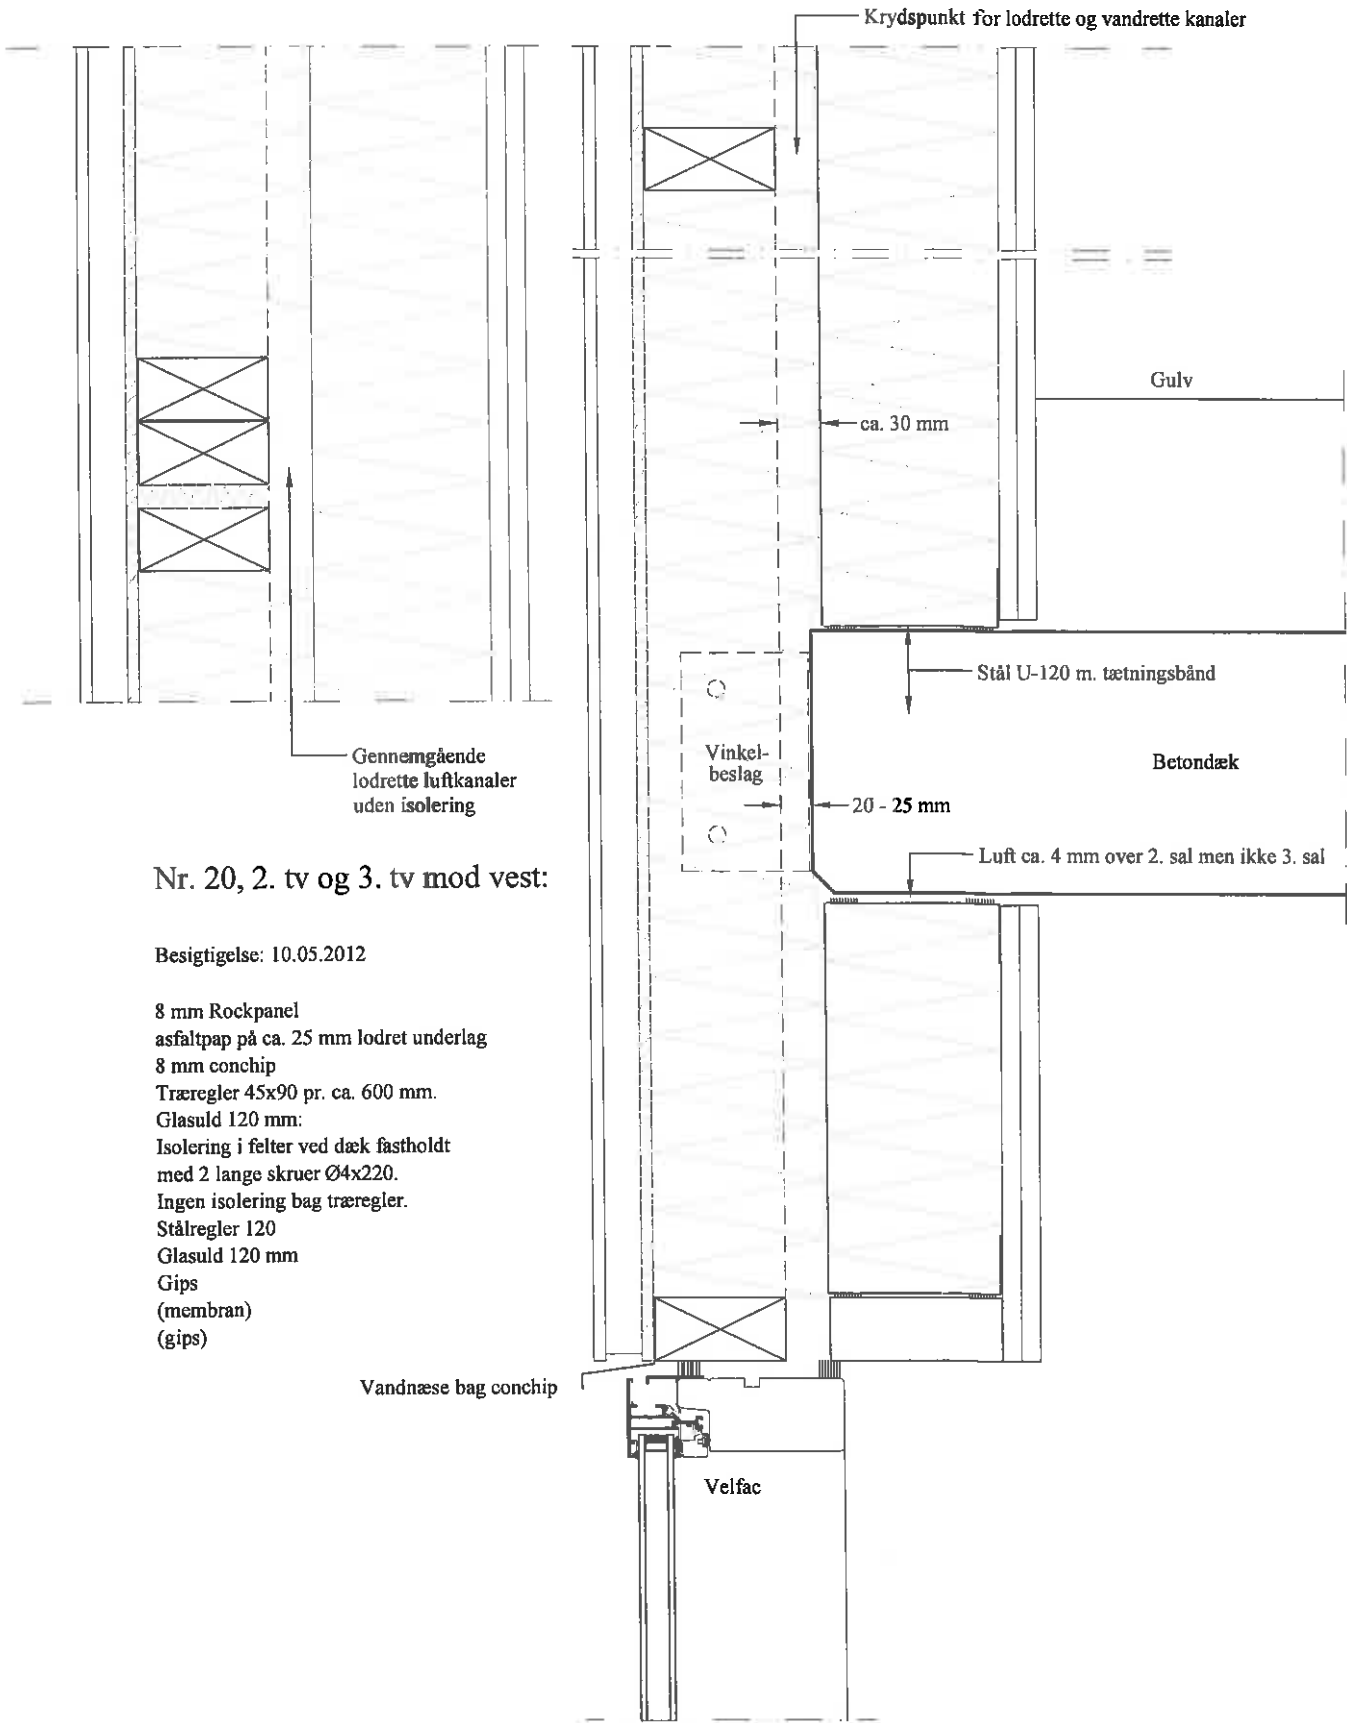
A-7691 * Universitetshaven	Erklæringsbilag 2-5
	Lodret snit 1:5 Nr. 20, 2. tv og 3. tv	jwj 31.12.2012

Vandnæse bag conchip
